## LAUDO PERICIAL DO SINISTRO DE TRÂNSITO

LAUDO PERICIAL DE SINISTRO DE TRÂNSITO  
PROTOCOLO Nº 26039628B01

Data: 11/07/2026 Hora: 19:05 Município: CAXIAS/MA  
BR: 316 KM: 588,5 Sentido: Crescente  
Policial responsável pelo atendimento: MOREIRA II, 1971372

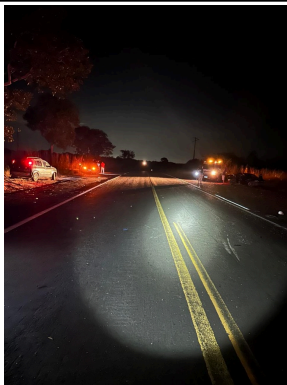
**Sulcagem de V1**

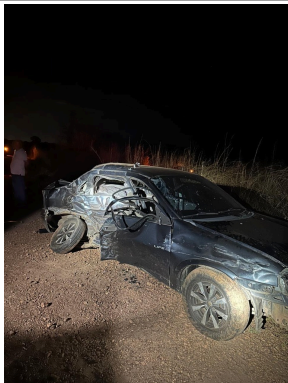
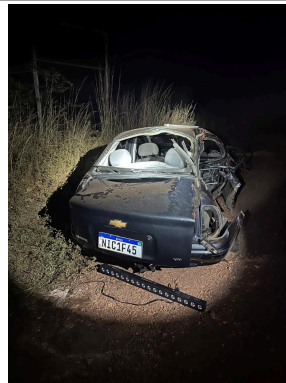
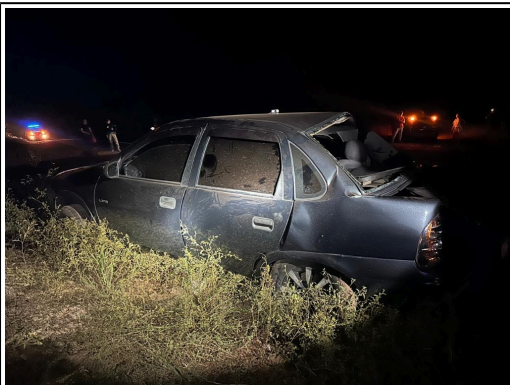
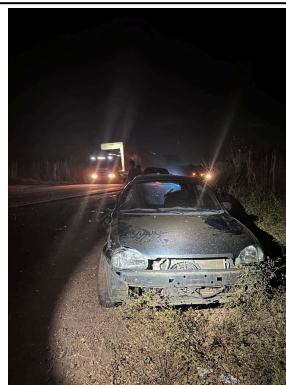
V1 - Imagens Obrigatórias

Dano de Montagem: GRANDE MONTA (DGM)

**Em casos de avaliação de danos com MÉDIA ou GRANDE MONTA, verificar os trâmites da Resolução 810 do CONTRAN. Procure o órgão estadual de trânsito (DETRAN) do seu Estado, antes de fazer reparos no veículo.**

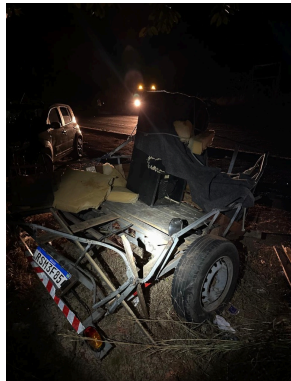
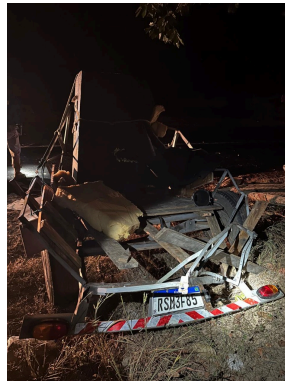
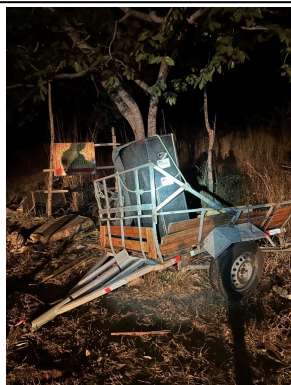
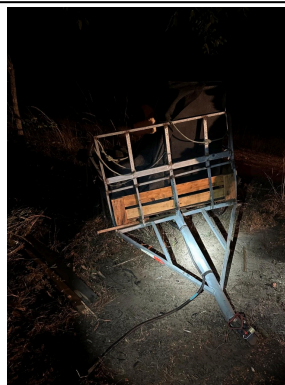
V1R1 - Imagens Obrigatórias

| Item | Descrição do item | Valor | Item danificado no sinistro | | |
|---|---|---|---|---|---|
| 2 | Carroçaria com avarias na estrutura das laterais ou do teto (quando houver) atingindo o compartimento de carga, ou com deformação vertical ou lateral afetando o compartimento de carga, ou afetando os componentes de união da base da carroçaria com o chassi. | M | X | | |
| 3 | Dano em qualquer componente do Sistema de Suspensão. | M | X | | |
| 4 | Avaria em qualquer um dos eixos | M | X | | |
| 9 | Chassi com deformação torcional maior que a altura da longarina. | G | X | | |
| 16 | Para-choque traseiro danificado (não se aplica em camionetas, caminhonetes e utilitários). | M | X | | |

Dano de Monta: GRANDE MONTA (DGM)

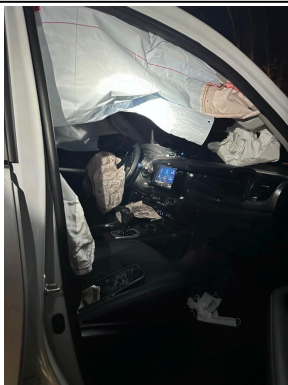
ACIONAMENTO DOS AIRBAGS

| Item | Descrição do item | Valor | Item danificado no sinistro | | |
|---|---|---|---|---|---|
| 15 | Air bags ( se existir) | M | X | | |

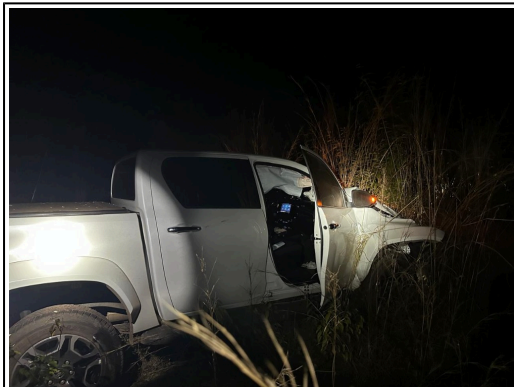
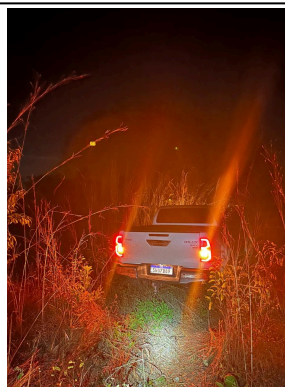
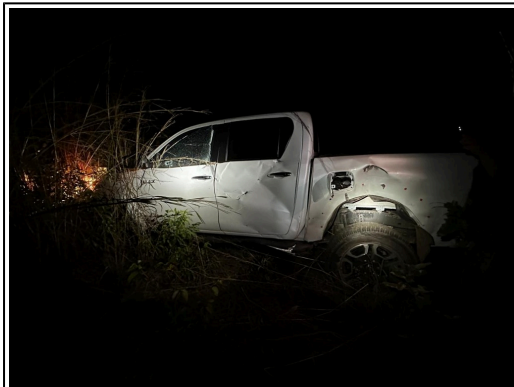
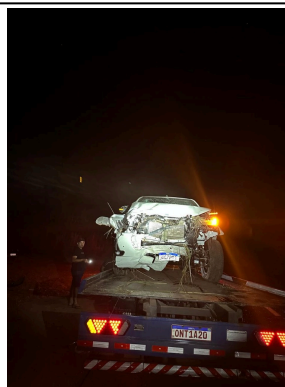
V2 - Imagens Obrigatórias

| Item | Descrição do item | Valor | Item danificado no sinistro | | |
|---|---|---|---|---|---|
| 3 | Dano em qualquer componente do Sistema de Suspensão. | M | X | | |
| 4 | Avaria em qualquer um dos eixos | M | X | | |

Dano de Monta: MÉDIA MONTA (DMM)

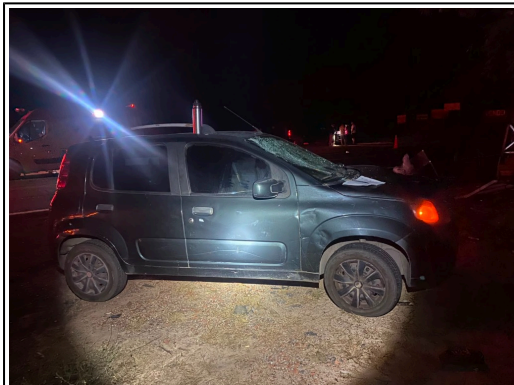
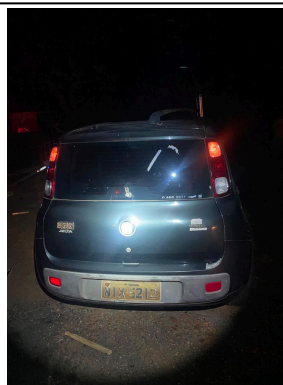
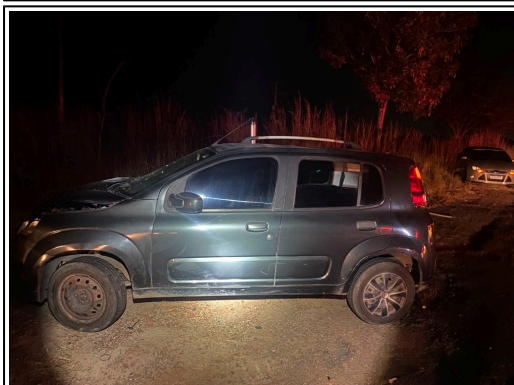
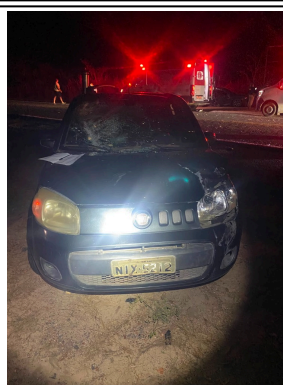
V3 - Imagens Obrigatórias

Dano de Montagem: PEQUENA MONTA (DPM) OU SEM DANO
